# Evaluación de la vulnerabilidad sísmica en conjuntos habitacionales del movimiento moderno en Sevilla

## *Seismic vulnerability assessment of modernist housing complexes in Seville*

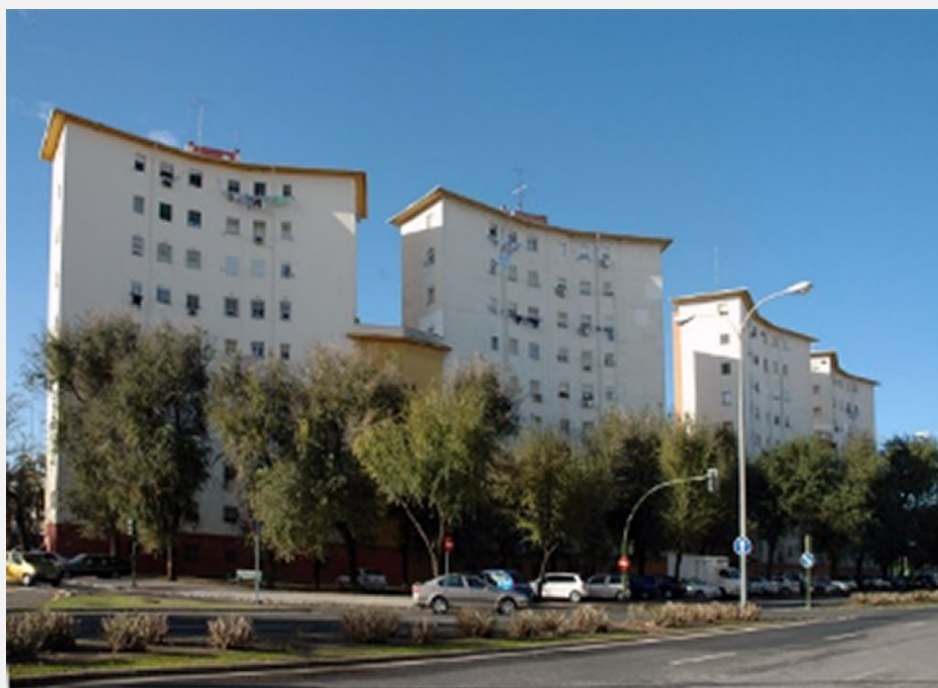
Figura 3

Edificios altos de la barriada del Carmen en su estado actual

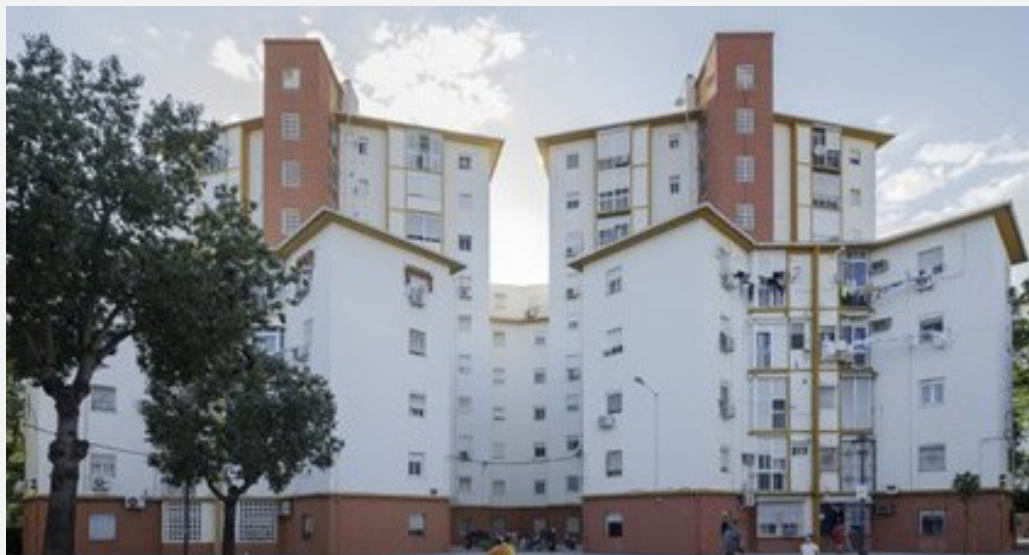
Figura 4

Vista posterior de dos edificios tipo “X” en la barriada del Carmen

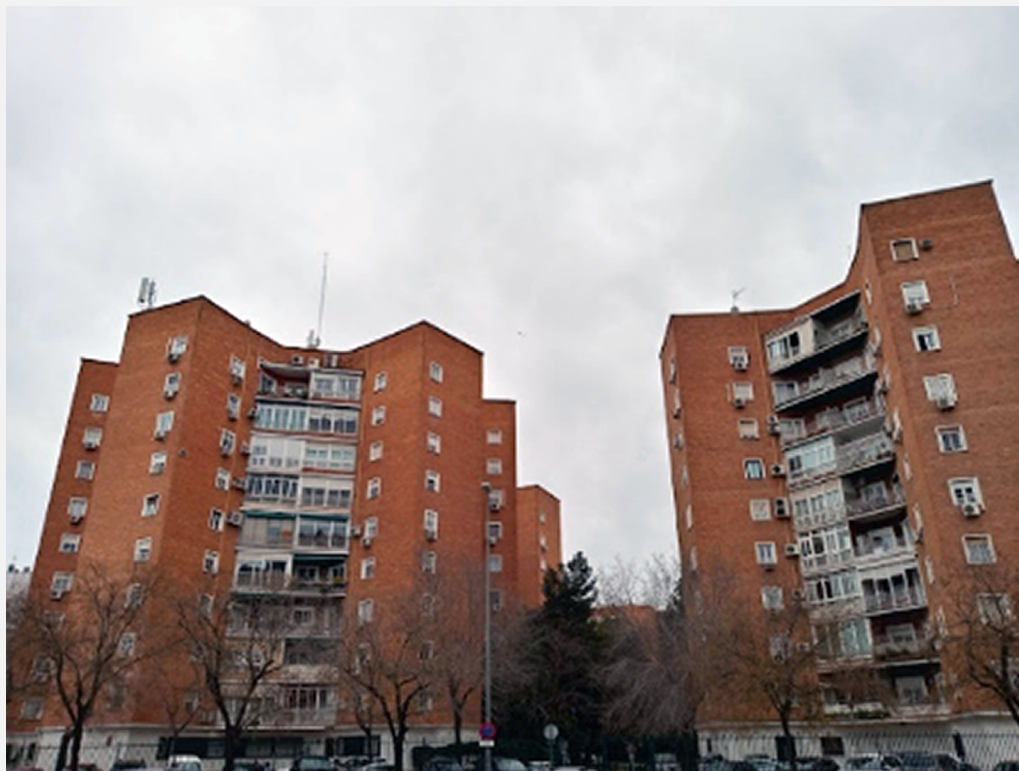
**Figura 7**

Dos bloques de edificios del conjunto residencial  
La Estrella en su estado actual

La planta de cada bloque está formada por tres edificaciones semicirculares, unidas en el centro por el núcleo de servicios; cada edificio alberga dos departamentos. Esta solución formal permite una mejor ventilación directa en todos los espacios de la casa, así como una mayor iluminación natural. El uso de tabiques de arcilla horneados prefabricados en la fachada le otorga un valor expresivo con formas orgánicas, al estilo de las que proponían los arquitectos modernos de entonces.<sup>11</sup> Cada edificio cuenta con diez niveles y un núcleo central de servicios a 2 m por encima de la cubierta general; sin embargo, un pretil de 3 m de altura cubre todos los equipos de cubierta (Fig. 7) (Sánchez-Cid Endériz et al., 2003).
