Maestría en Arquitectura

URBANISMO TÁCTICO COMO GENERADOR DE ÁREAS DAÑADAS POR DESASTRES NATURALES

TACTICAL URBANISM AS A REGENERATOR OF AREAS DAMAGED BY NATURAL DISASTERS

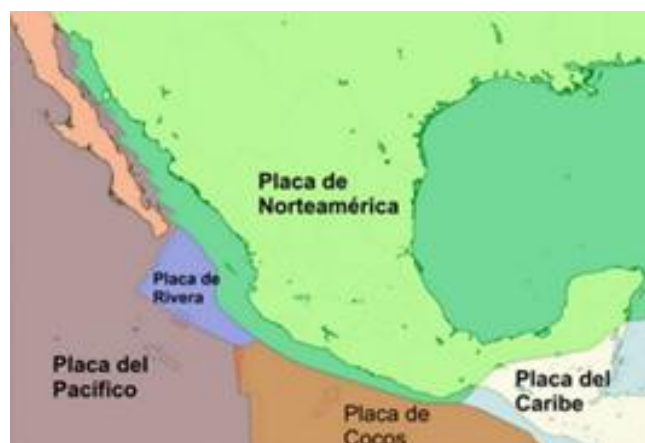
Figura 1. Placas tectónicas que conforman la República Mexicana

Con respecto a la sismicidad es aún más alarmante, el territorio nacional al comprenderse por 5 placas tectónicas origina que sean bastante frecuentes los sismos, ya que se forman límites transformantes, en los cuales dos o más placas se friccionan entre sí a lo largo de fallas de desgarre (National Geographic, 2017). Tan sólo en septiembre del 2017, el país registró 5,735 temblores, de entre 1.3 a 8.2 grados Richter¹ (SSN, 2017).

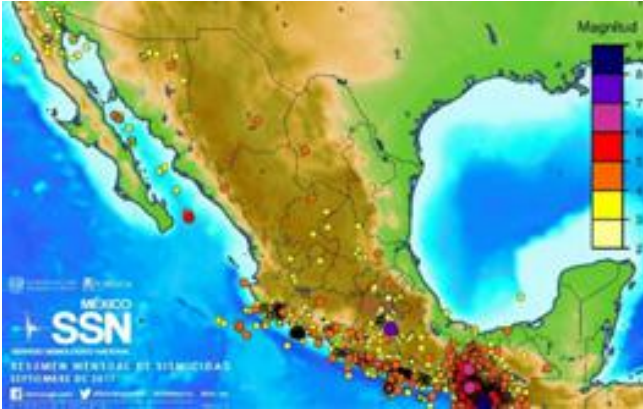
Figura 2. Localización y escalas de sismos en México en septiembre
Fuente: SSN, 2017

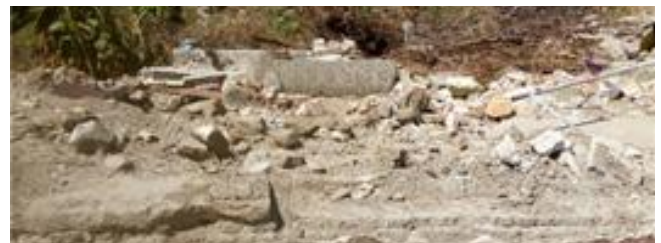
Figura 6. Escombros en el centro de Tlayecac, que alguna vez fueron una vivienda, donde se puede observar un sillón

Viviendas colapsadas

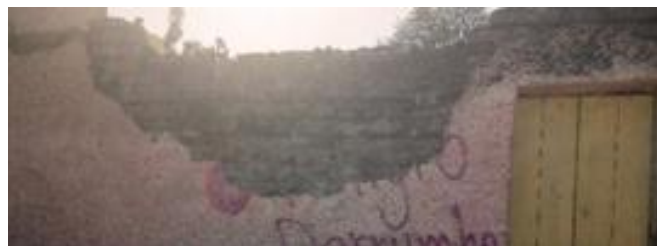
Figura 7. Vivienda de adobe en la periferia de Tlayecac, con afectaciones considerables

Viviendas afectadas

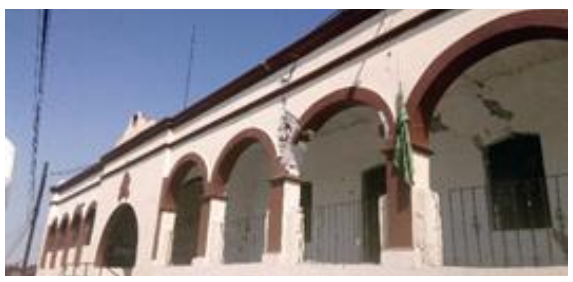
Figura 9. Ayudantía con severas afectaciones estructurales, inmueble a demolerse.
Fuente: elaboración propia

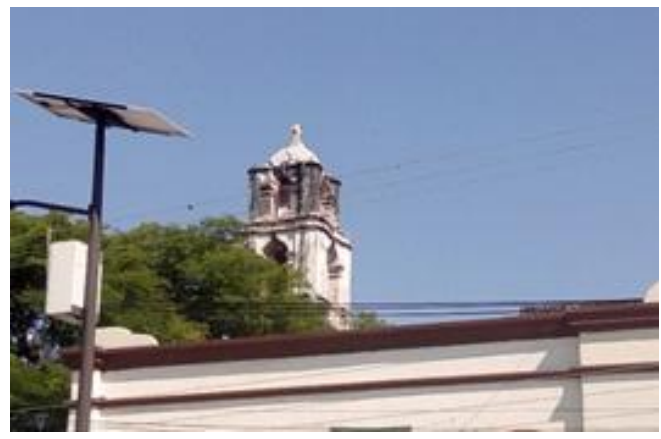
Figura 10. Campanario del templo de San Marcos con afectaciones estructurales y colapsos.
Fuente: Elaboración propia.

Templo católico de San Marcos, ex Monasterio de San Marcos 1605 d.C. (Tlayecac.com, 2017). Panteón regional en el atrio del templo de San Marcos.

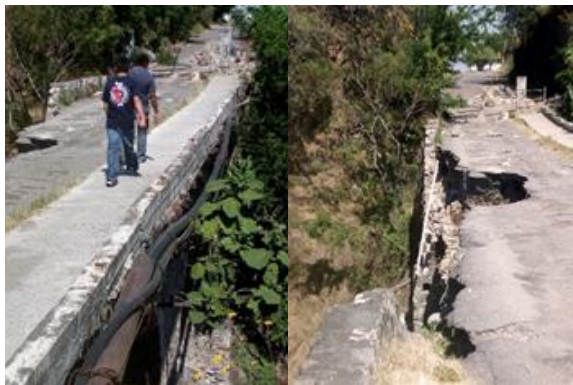
Figura 11 y 12. De izquierda a derecha: Puente Viejo de acceso a Tlayecac, donde pese al riesgo de no tener barandal y un daño estructural, la gente lo sigue utilizando, y zona inhabilitada para uso vehicular
Fuente: elaboración propia

Puente viejo está ubicado sobre una barranca en la vialidad principal de conexión entre el poblado de Tlayecac y la ciudad de Cuautla, identificado como el camino real México-Oaxaca².

comunidad no radica en su reubicación, sino que la vía de acceso a Tlayecac, tanto para la importación de productos de otras regiones, así como la exportación de productos internos principalmente hacia Cuautla, se ve maniatada por el daño del Puente Viejo.

Otro problema originado por el menoscabo del funcionamiento del puente es que en las inmediaciones que circundan a Tlayecac, después del puente, se encuentran los principales centros de estudio de nivel básico y medio superior, por lo que el empleo de esa circulación con o sin afectaciones se sigue suscitando; se configura como un gran riesgo para los alumnos y población en general que lo atraviesan a pie sin ningún delimitante físico que de seguridad al andar.

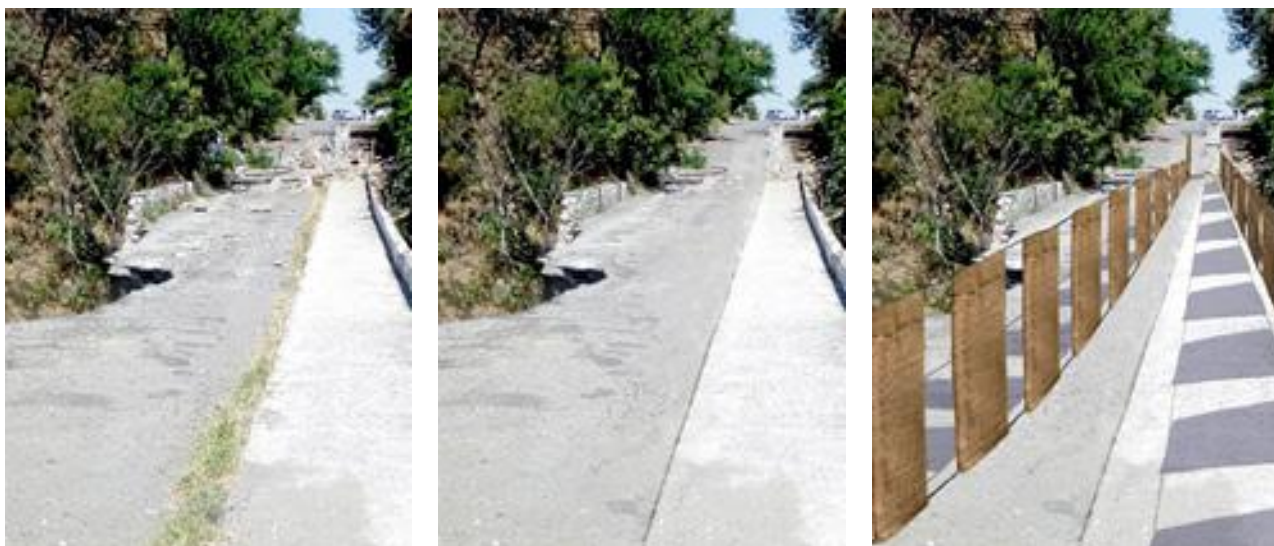
Figura 14, 15 y 16. De izquierda a derecha: estado actual, limpieza del puente y colocación de barrera física a través de costales de yute

un proyecto para el Puente Viejo de Tlayecac que consiste en brindarle al usuario en este caso al peatón solamente una barrera física, que brinde una seguridad percibida por lo menos al pasar, ya en el estado que se encontró no se tenían barreras en los costados, por lo cual se sentía vértigo e inseguridad al cruzar.

El sistema que se planteó para este proyecto, fue a base de dos líneas en ambos costados de la zona "segura" para transitar, con un colchón de 50 cm del límite del puente y un ancho de 1.5 m. Este trazado se hizo con costales de yute, tejidos y

soportados por dos líneas de alambre galvanizado para evitar la oxidación, con trenzado doble, en las partes finales el alambre se ancla a unas vigas que se enterrarían en la zona ya de suelo firme y se ahogarían con un tipo dado de concreto. Para evitar el movimiento y flexión del cable se colocaron tres barros distribuidos equidistantemente sobre cada línea de cable, dando así de nuevo rigidez y estabilidad.

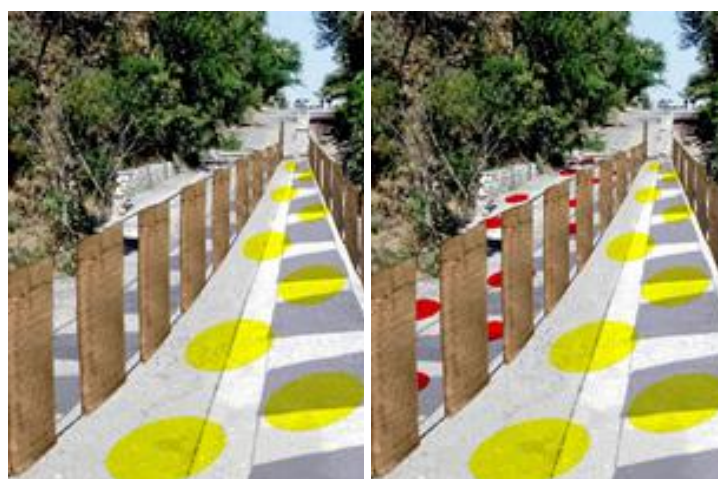
Figura 17 y 18. De izquierda a derecha, 17: implementación de pintura color amarilla en zona menos riesgosa, 18: colocación de pintura roja en zona no transitable y estado final del urbanismo táctico en el puente Viejo

seguras e inseguras para transitarlo, es por ello que se implementó un sistema a base de círculos pintados, que definían las zonas de mayor riesgo en permanecer. La pintura fue de tipo acrílica de uso rudo o epóxica, el color amarillo indica la zona menos riesgosa de transitar y el color rojo, la zona a evitar por completo.
